Monitoring Garzweiler II

Jahresbericht 2017

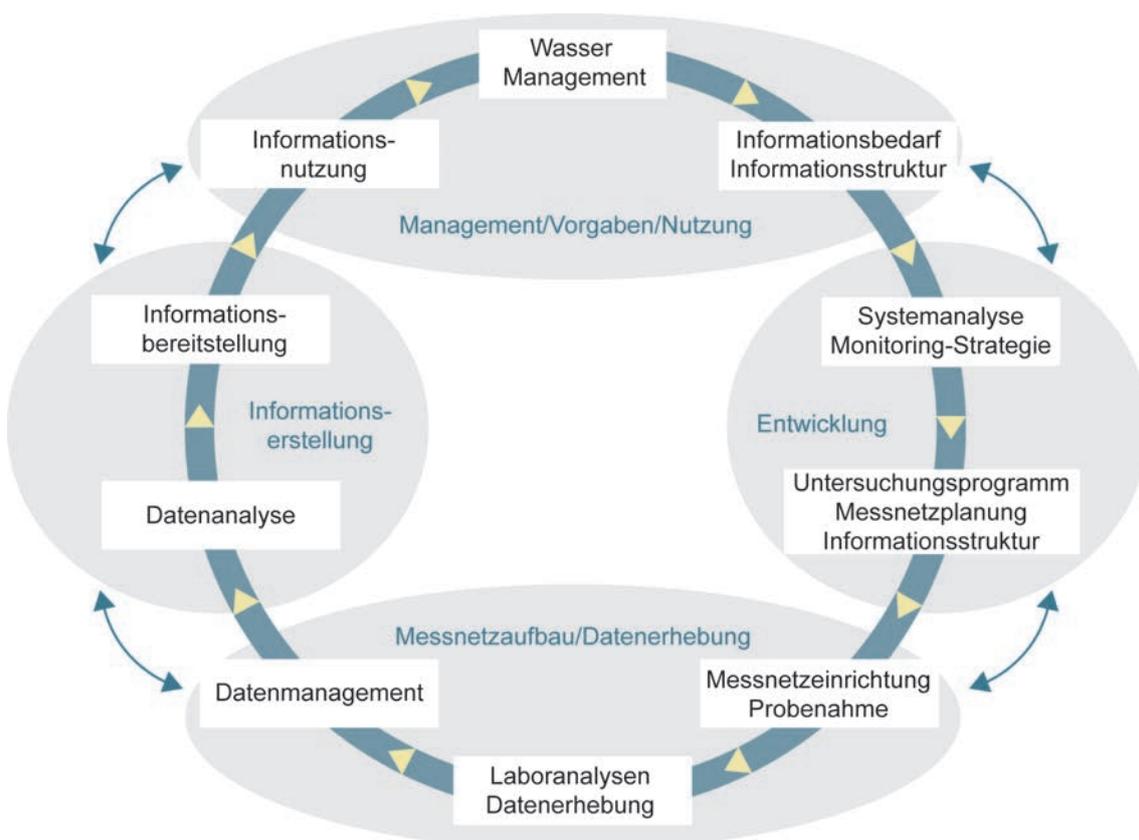
Abbildung 1

Arbeitsfelder und Aufgaben des Monitorings
(Monitoringkreis) (verändert nach RIZA 2000)

Das Monitoring Garzweiler II befindet sich in der Durchführungsphase. Schwerpunkte sind hierbei die Beobachtung, Auswertung, Beurteilung und Bewertung der Informationen (Abb. 1).

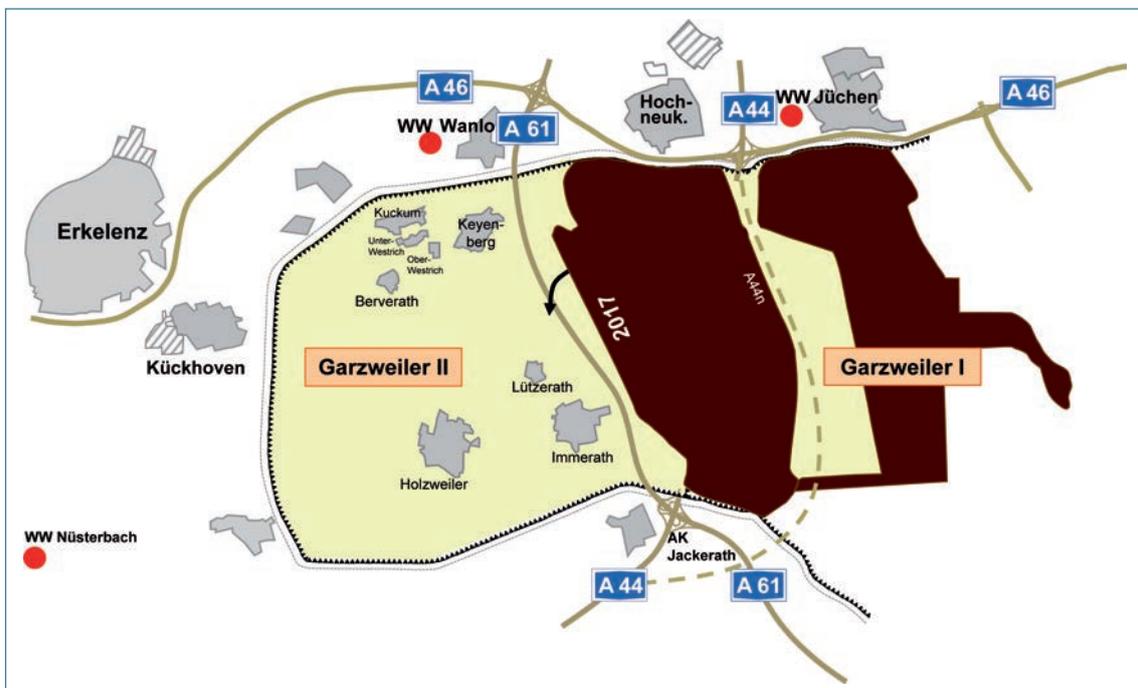
Abbildung 2
Betriebliche und wasserwirtschaftliche Entwicklung im Tagebau Garzweiler im Jahr 2017

Im Wasserwirtschaftsjahr 2017 wurden zur Stützung der Feuchtgebiete und zum Ausbau des Versickerungsriegels im Bereich der Schwalm 5 neue Versickerungsanlagen errichtet. Zum Erhalt der Leistungsfähigkeit werden die Versickerungsanlagen regelmäßig ertüchtigt.

- 3 Wasserwerke,
- 160 km Rohrleitungen,
- 13 km Sickergräben,
- 151 Sohlschwellen,
- 74 Direkteinleitstellen,
- 90 Sickerschlitze sowie
- 211 Sickerbrunnen und
Lanzeninfiltrationsanlagen

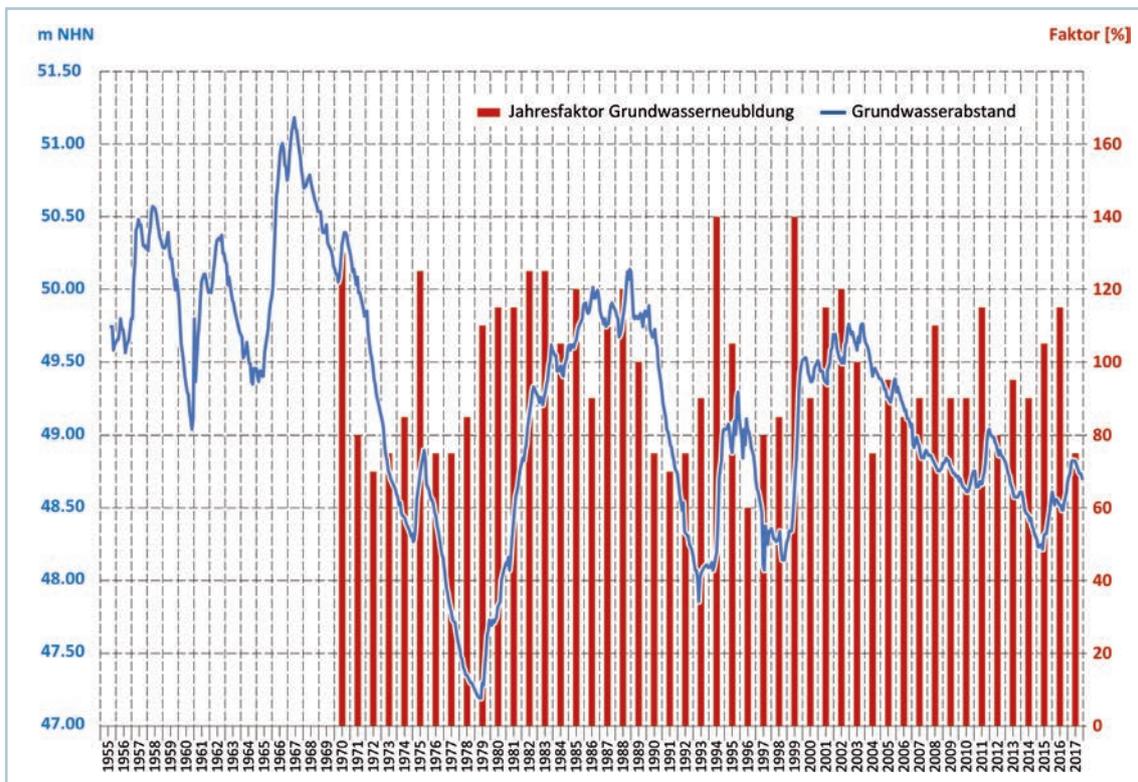
Abbildung 3
Langzeitganglinie der Messstelle Dülken (RWE Power AG) seit 1955 und Jahresfaktor der Grundwasserneubildung (Erftverband) von 1970 bis 2017

und charakteristisch für flurferne Zustände (Geländeoberfläche 62,39 NHN). Die Flurabstände liegen zwischen 11 m (1967) und fast 15 m (1976). Es zeigt sich, dass die höchsten bislang beobachteten Grundwasserstände Ende der 1960er Jahre vorkamen und in dieser Höhe seitdem nicht mehr erreicht wurden. Die ebenfalls hohen Grundwasserstände der 1980er Jahre korrelieren mit der hohen Grundwasserneubildung in dieser Periode. Seit dem Jahr 2003 bleiben Grundwasserneubildung und Grundwasserstände fast kontinuierlich unter dem langjährigen Mittel und haben fast die Tiefststände der 1990er Jahre erreicht.

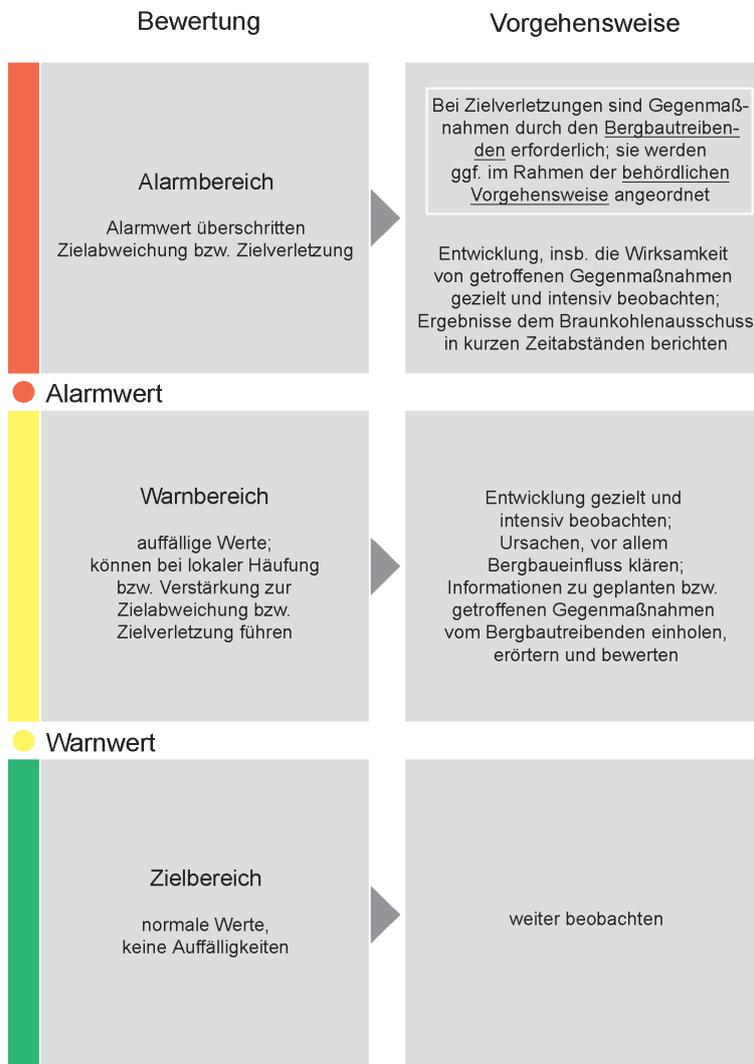
Abbildung 4
Integriertes System zur Bewertung und Vorgehensweise im Rahmen des Monitorings Garzweiler II

Der Alarmbereich (rot) mit Überschreitungen der Alarmwerte zeigt Zielabweichungen bzw. Zielverletzungen (Erläuterung weiter unten). Die weitere Entwicklung und insbesondere die Wirksamkeit der getroffenen Gegenmaßnahmen muss gezielt und intensiv beobachtet werden. Die Ergebnisse sind dem Braunkohlenausschuss in kurzen Zeitabständen zu berichten.

Der Warnbereich (gelb) zeigt auffällige Werte, die oberhalb der Warnwerte und unterhalb der Alarmwerte liegen und die bei lokaler Häufung bzw. Verstärkung Zielabweichungen bzw. Zielverletzungen befürchten lassen. Hier muss gezielt und intensiv beobachtet werden. Die Ursachen, insbesondere der Bergbaueinfluss, sind zu klären. Sofern Bergbaueinfluss vorliegt, muss der Bergbautreibende Informationen über die geplanten bzw. getroffenen Gegenmaßnahmen und deren prognostizierte Wirksamkeit einholen. Die Gegenmaßnahmen werden erörtert und bewertet.

Der Zielbereich (grün) ist durch normale, unauffällige Werte, die unterhalb der Warnwerte liegen, gekennzeichnet. Die Fortführung der Beobachtungen im Rahmen des regulären Monitorings ist angezeigt.

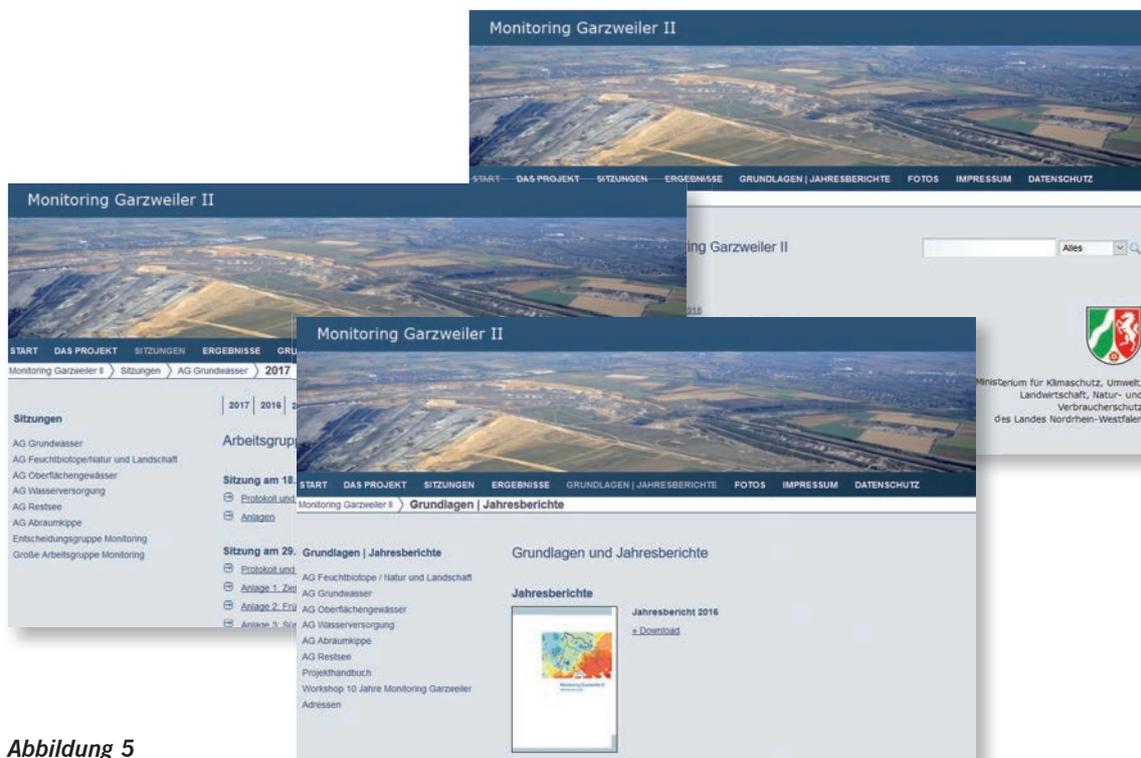
Abbildung 5
Struktur des Projektinformationssystems seit April 2013

Das Projektinformationssystem dient der Dokumentation der Dokumente, wie z. B. Protokolle der Sitzungen der Arbeitsgruppen, Statusberichte, Projekthandbuch und Methodenhandbücher sowie von sonstigen relevanten Unterlagen (Abb. 5). Im Jahr 2017 wurden die Daten wie in den Vorjahren aktualisiert und ins digitale Datenarchiv überführt. Diese Langzeitarchivierung wird gerade überarbeitet.

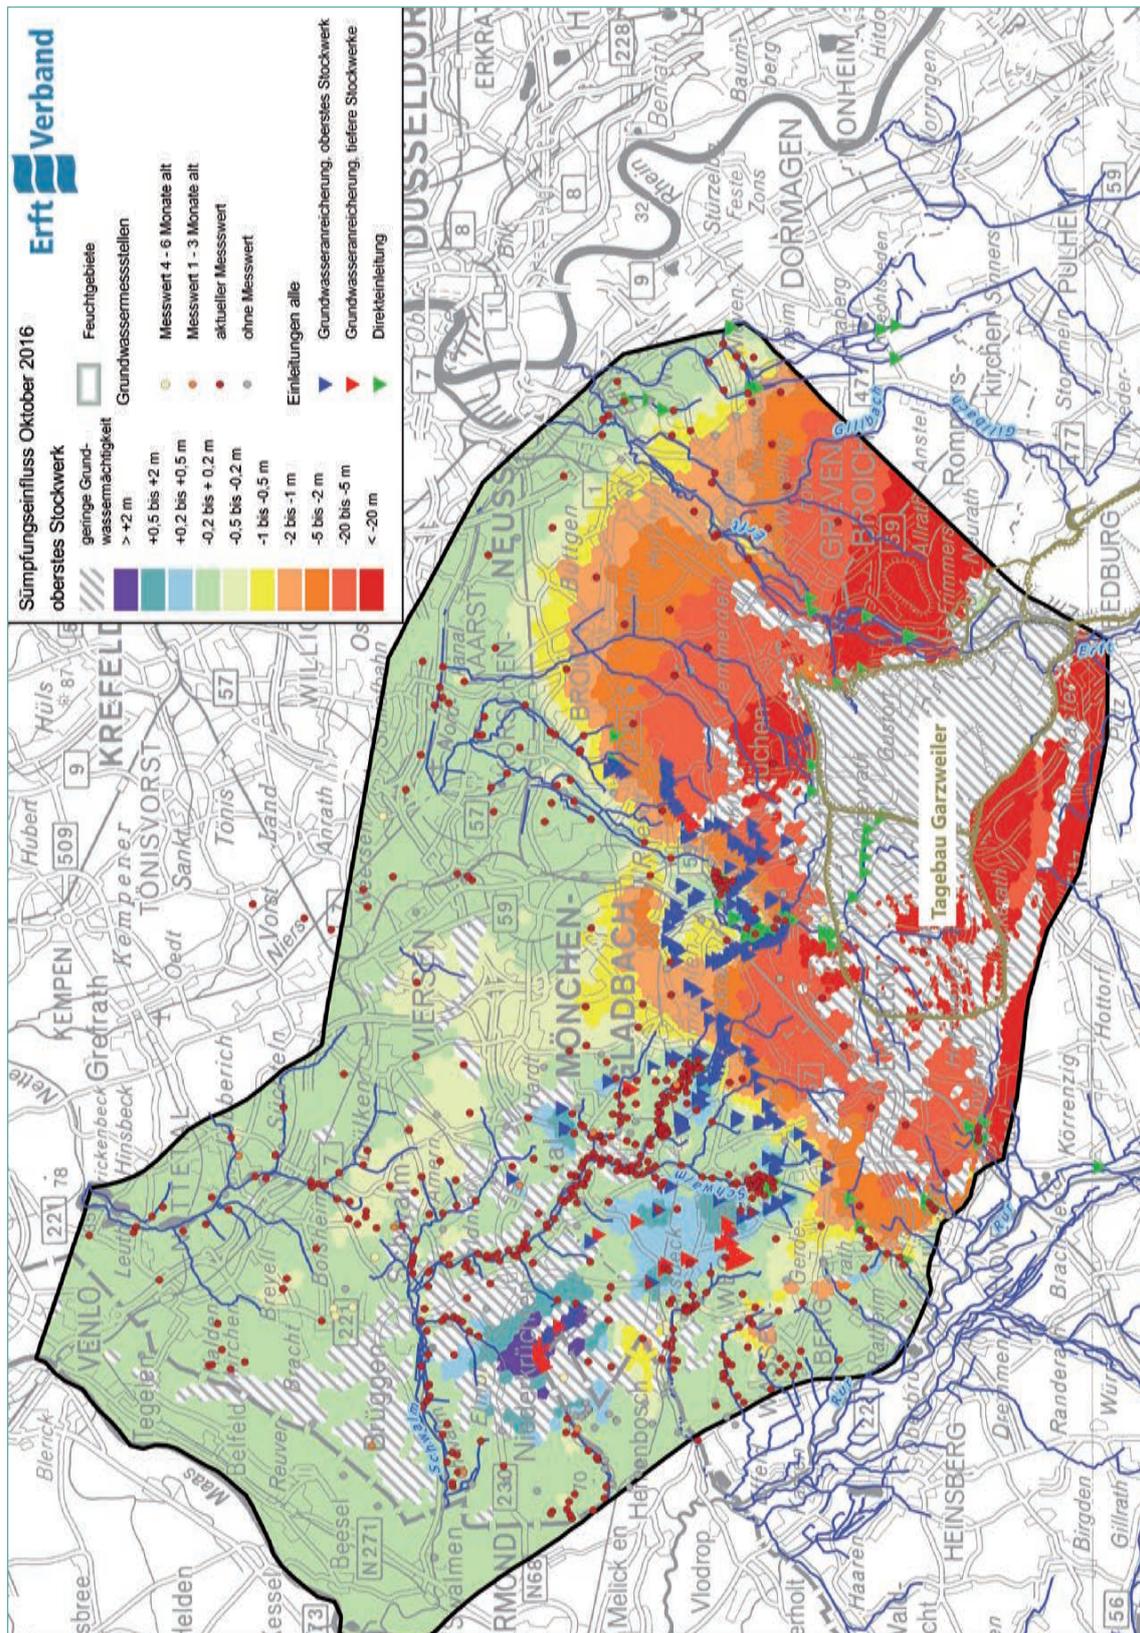
Abbildung 7

Frühwarnsystem: Einfluss des Tagebaus auf die Grundwasserstände, Stand Oktober 2016

Mit Hilfe der flächenhaften Darstellung des Sumpfungseinflusses auf den Grundwasserstand (Frühwarnsystem) lassen sich frühzeitig unerwünschte Entwicklungen erkennen, die dann Hinweise für die Steuerung der Infiltrationsanlagen geben können. In Abb. 6 ist das Ergebnis für Oktober 2017 dargestellt und zum Vergleich in Abb. 7 das Frühwarnsystem von Oktober 2016.

Nordöstlich des Tagebaus ist die Reichweite des Sumpfungseinflusses seit mehreren Jahren konstant. Lokale Direkteinleitungen im Gewässersystem Norf stützen den Grundwasserstand in den relativ kleinen Feuchtgebietsabschnitten. Nur östlich des Tagebaus hat der Sumpfungseinfluss bereits etwas abgenommen.

In nördlicher Richtung verstärkt sich der Sumpfungseinfluss durch das Westwärtswandern des Tagebaus. Mit Hilfe der Infiltrationsanlagen gelingt es jedoch, die Grundwasserabsenkung weitgehend von den Feuchtgebieten entlang der Niers fernzuhalten. Im Finkenberger Bruch kann der Grundwasserstand nicht gehalten werden, so dass Direkteinleitungen die Wasserführung der Niers und die Wasserversorgung der maßgeblichen Feuchtgebietsabschnitte sicherstellen.

Am Güdderather Bruch besteht wegen der besonderen geologischen Situation eine hydraulische Verbindung zwischen dem obersten und dem tieferen Grundwasserstockwerk. Deshalb tritt hier ebenfalls Sumpfungseinfluss auf. Auch hier reduzieren Direkteinleitungen die negativen Auswirkungen der Grundwasserabsenkung. In

Nordwestlich vom Tagebau nimmt der Sumpfungseinfluss ebenfalls deutlich zu. Er wird aber insbesondere durch die zum „Schwalmriegel“ aufgereihten Infiltrationsanlagen wirkungsvoll zurückgehalten. Zusätzliche Infiltrationsanlagen entlang des Mühlenbachs und Schwalmquellgebietes kompensieren den restlichen Sumpfungseinfluss.

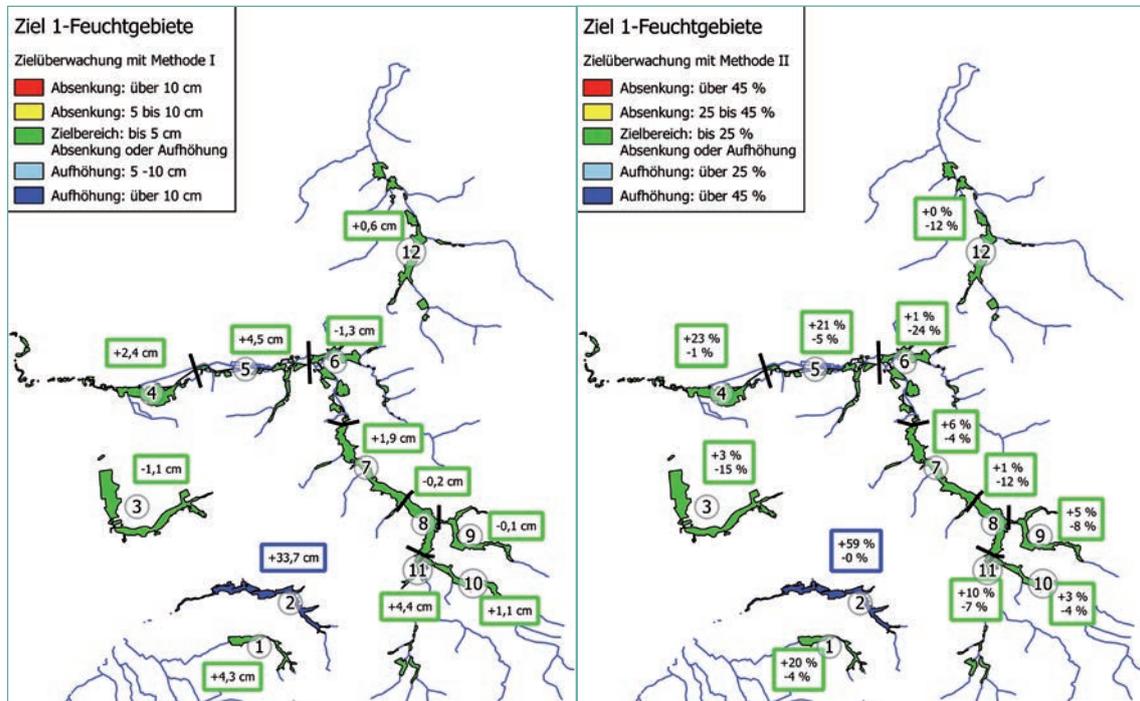
Abbildung 8
Zielüberwachung der Grundwasserstände in den Ziel-1-Gebieten
Methode I: Wiener-Filter-Verfahren (links), Methode II: Statistischer Test (rechts)

Zur Zielüberwachung „Erhalt der Grundwasserstände in den Ziel-1-Gebieten“ wurden die Grundwasserganglinien der Feuchtgebiets- bzw. feuchtgebietsnahen Messstellen mit zwei verschiedenen Methoden statistisch analysiert. Bei Methode I wird mit dem Wiener-Filter-Verfahren aus unbeeinflussten Referenzganglinien eine theoretische Ganglinie simuliert, die mit der gemessenen verglichen wird; bei Methode II wird mit einem statistischen Testverfahren die Ähnlichkeit zu den unbeeinflussten Referenzganglinien geprüft. Die Ganglinien der zwölf Feuchtgebietskompartimente werden jeweils für ein Wasserwirtschaftsjahr gemeinsam bewertet (Tab. 6).

Am Rothenbach (Kompartiment 2) treten im Bereich der WGA Arsbeck bereits seit 2004 zu hohe Grundwasserstände auf. Ursache für die zu hohen Grundwasserstände sind die hohen Infiltrationsraten bei Arsbeck. Der Mittelwert beträgt nach Methode I +34 cm, während mit Methode II 59 % der gemessenen Grundwasserstände als zu hoch eingestuft werden. Damit überschreiten beide Ergebnisse den Alarmwert in der gleichen Größenordnung wie in der Vorjahresbewertung, obwohl die Infiltrationsmengen der nahegelegenen Anlagen bei Arsbeck im Frühjahr 2017 nochmals reduziert wurden.

Das Gebiet Elmpter Bach/Dilborner Benden (Kompartiment 5) zeigt am Elmpter Bach mehrere Messstellen mit kleinen Aufhöhungen, da diese sehr nah an den Infiltrationsanlagen im Meinweggebiet liegen. Am Elmpter Bach konnten im Vergleich zum Vorjahr zwei weitere Messstellen in die Bewertung einbezogen werden. Daher hat sich das Gesamtergebnis gegenüber dem Vorjahr verändert, so dass nun zu hohe Grundwasserstände knapp unter dem Warnwert festgestellt werden, obwohl die Aufhöhung im Vergleich zum Vorjahr nicht zugenommen hat.

Das Gebiet Tantelbruch/Laarer Bach (Kompartiment 6) zeigt nach Methode II geringe Absenkungstendenzen, die aber noch knapp innerhalb des Zielbereichs bleiben. Die auffälligen Messstellen bilden keinen Schwerpunkt und befinden

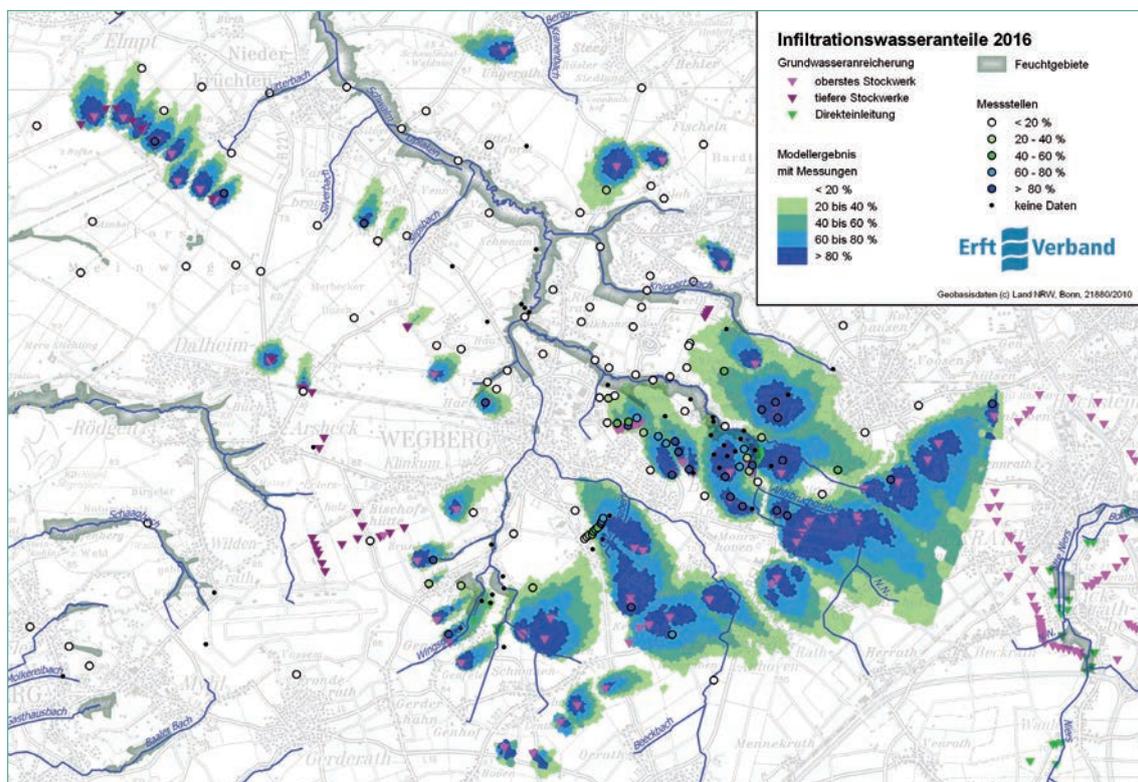
Abbildung 9
Ausbreitung des Infiltrationswassers im WWJ 2016

Die Infiltrationswasserausbreitung für den Zeitpunkt Oktober 2016 (Abb. 9) basiert auf dem Schwalmmodell des LANUV und auf Auswertungen des Erftverbandes über gemessene Hydrogencarbonat-Konzentrationen. Das infiltrierte Wasser beinhaltet ca. 320 mg/l Hydrogencarbonat, 25 mg/l Chlorid, 50 mg/l Sulfat und kein Nitrat. Deshalb verändern sich bei zunehmenden Infiltrationswasseranteilen alle vier Parameter in Abhängigkeit von der Zusammensetzung des vorhandenen Grundwassers. Für die Berechnung des Infiltrationswasseranteils hat sich wegen der hohen Konzentrationsunterschiede der Parameter Hydrogencarbonat bewährt.

Das Infiltrationswasser hat sich im obersten Stockwerk im Vergleich zu den Vorjahren nur wenig weiter ausgebreitet. Im Bereich des Schwalmquellgebietes sowie im südlichen Mühlenbach sind Infiltrationswasseranteile über 20 % nachweisbar. Im weiteren Verlauf des Mühlenbachs kann noch kein Infiltrationswasseranteil über 20 % nachgewiesen werden. Von allen anderen Feuchtgebieten ist das Infiltrationswasser noch weit entfernt.

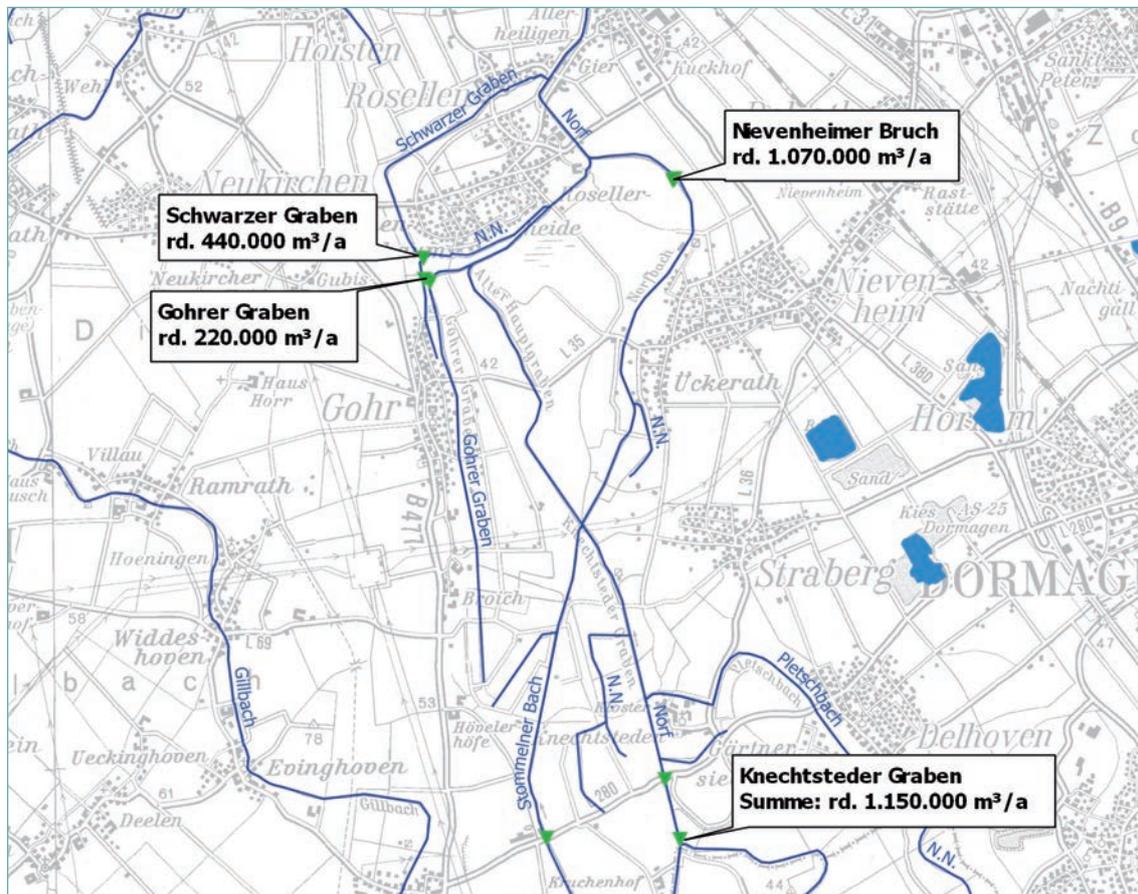
Abbildung 10
Einleitmaßnahmen im Norfsystem im Jahr 2017

Die Einleitmaßnahmen im Schwarzen Graben, Gohrer Graben und Nievenheimer Bruch müssen fortgesetzt werden, weil dieser Raum noch unter Sumpfungseinfluss steht. Am Knechtsteder Graben sind seit 2009 zwei Einleitstellen in Betrieb. Ein Rückgang des Bergbaueinflusses ist hier noch nicht absehbar.

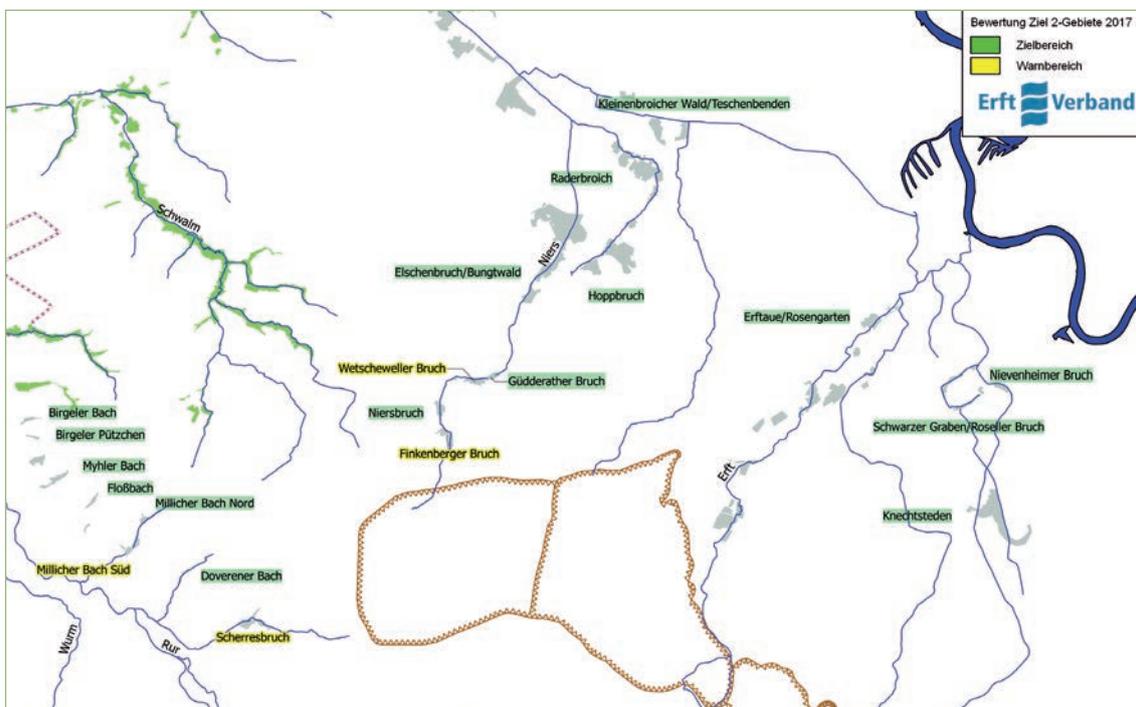
Abbildung 11
Zusammenfassende Bewertung der Ziel-2-Gebiete

Einen Überblick über die Bewertung und die durchzuführenden Maßnahmen gibt die Tab. 9. Die Abb. 11 zeigt die Lage der Gebiete und in der hinterlegten Farbe die Bewertung gemäß Tab. 9.

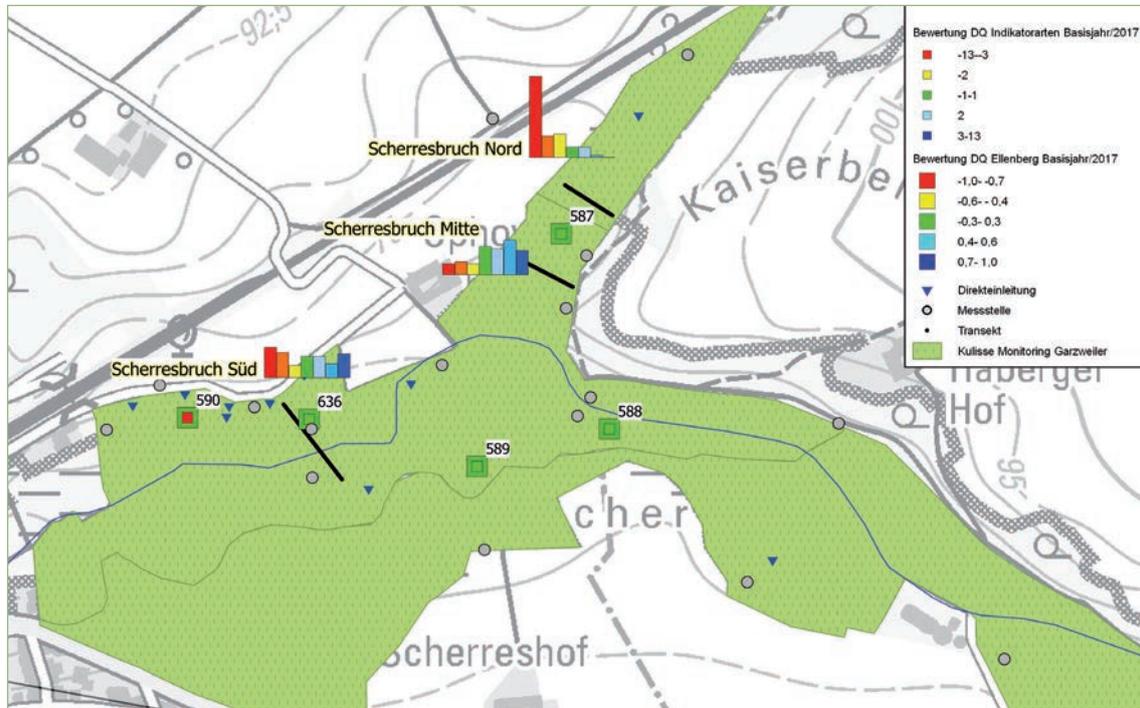
Abbildung 12
 Scherresbruch mit den Vegetationsbewertungen 2017 der 5 Dauerquadrate und 3 Transekte

Entsprechend heterogen ist die Entwicklung der Dauerquadrate und Transekte (Abb. 12). Die Dauerquadrate 590 und 636 profitieren von den oberhalb gelegenen Quelltöpfen. Die Vegetation im Transekt Scherresbruch Nord hat sich trotz des intensiven Wassermanagements kontinuierlich verschlechtert. Im mittleren und südlichen Transekt konnte die Vegetation durch das Wassermanagement erfolgreich gestützt und die Zahl der intakten und quelligen Transektmeter zunächst sogar erhöht werden (Abb. 13).

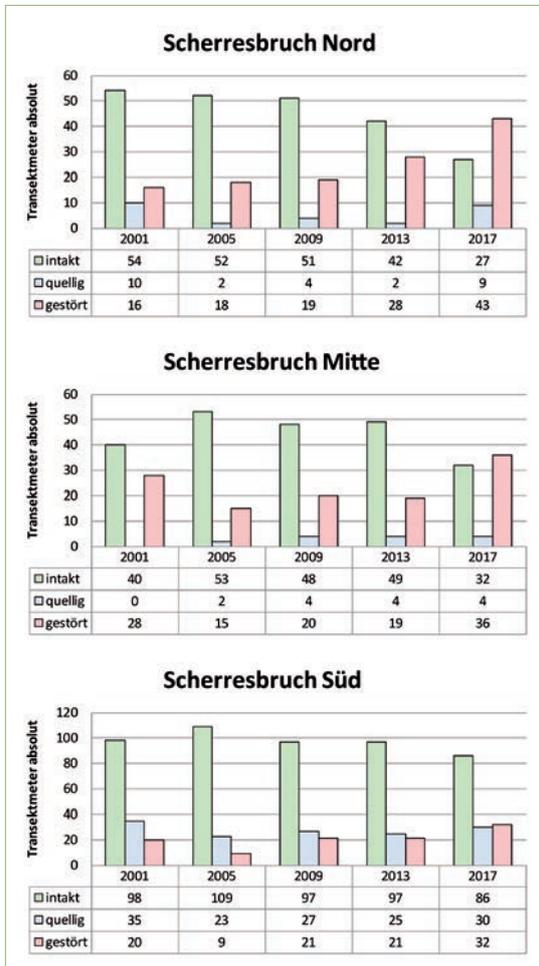
Abbildung 13

Pflanzensoziologische Bewertung der Vegetation in den Transekten Scherresbruch Nord, Mitte und Süd von 2001 bis 2017

In der pflanzensoziologischen Auswertung der Transekte werden intakte, quellige und gestörte Transektmeter ausgewiesen. „Quellige“ Transektmeter sind durch Quellzeiger wie Bitteres Schaumkraut, Sumpfdotterblume oder Milzkraut gekennzeichnet. Diese Pflanzen zeigen oberflächennahes, fließendes Bodenwasser an. Als „intakt“ werden Transektmeter ausgewiesen, die Auenwald oder Bruchwaldgesellschaften tragen, von Feuchtezeigern in der Krautschicht charakterisiert sind und in denen Störzeiger weniger als 50 % Deckung einnehmen. Störzeiger treten in höheren Deckungen auf, wenn sich z. B. durch abnehmende Bodenwassergehalte und Durchlüftung organische Bodenbestandteile zersetzen und Nährstoffe freisetzen. Als „gestört“ werden Transektmeter eingestuft, in denen die Störzeiger, zum Beispiel Brennnessel, Brombeere oder Dornfarn in der Summe mehr als 50 % der Krautschichtdeckung ausmachen. Gestörte

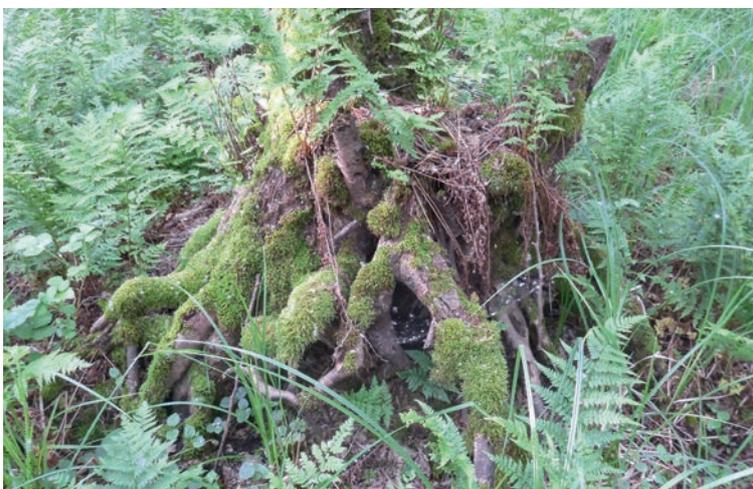
Abbildung 14

Torfsackungen bei Dauerquadrat 589

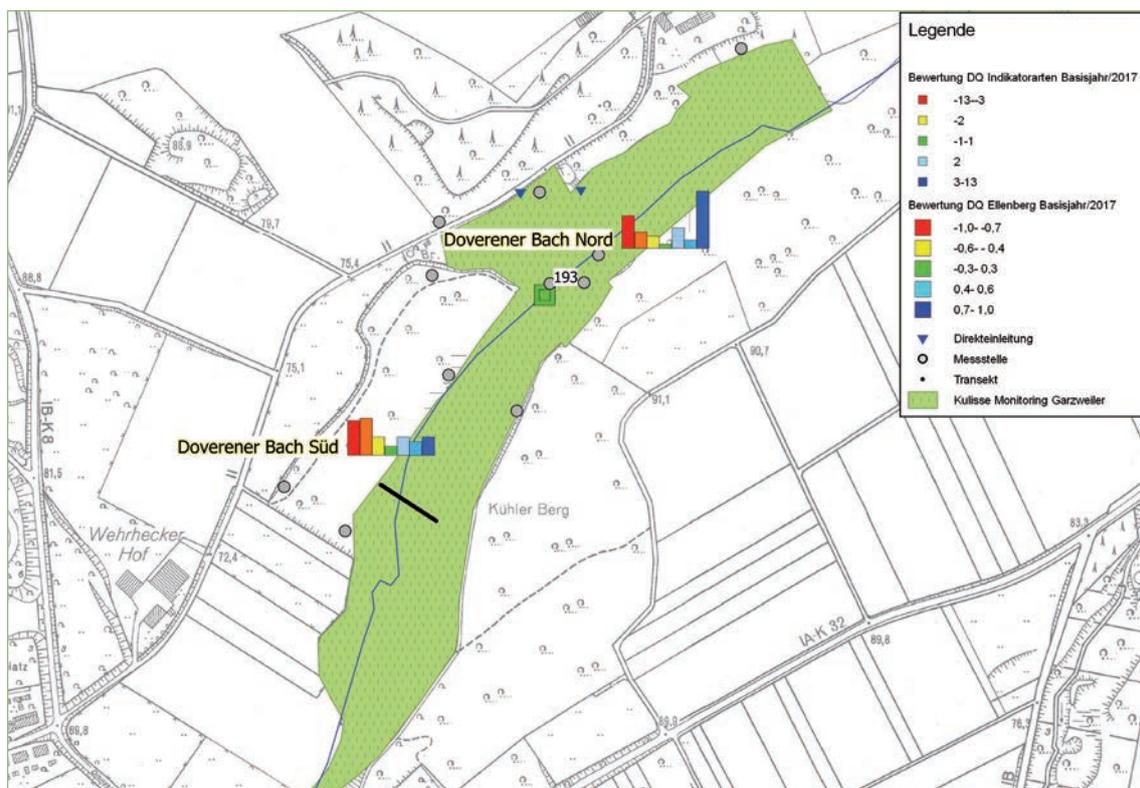
Abbildung 15

Feuchtgebiet Doverener Bach mit den Vegetationsbewertungen 2017 des Transektes und des Dauerquadrats 193

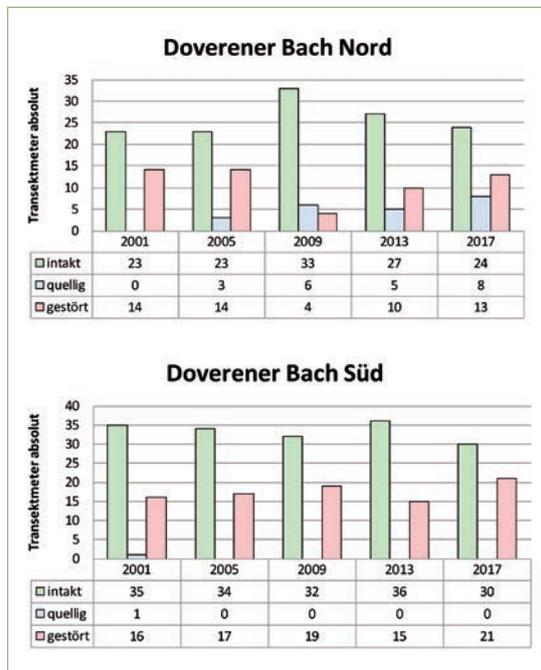
Abbildung 16
Pflanzensoziologische Auswertung der Transekte Doverener Bach Nord und Süd

In der pflanzensoziologischen Bewertung des Transektes zeigt sich ein noch moderater Rückgang der intakten Feuchtwald-Transektmeter. Im Transekt „Doverener Bach Süd“ sind auf der Gesamtlänge Störzeigerzunahmen zu beobachten (Abb. 16).

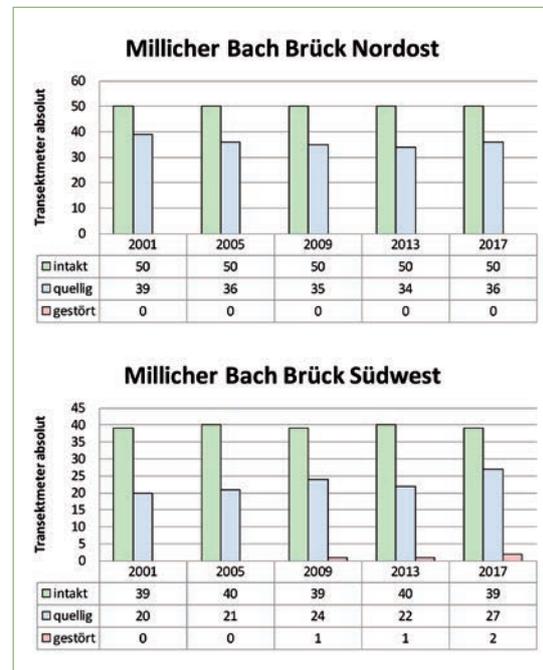
Abbildung 17
Pflanzensoziologische Auswertung der Transekte Brück Nordost und Brück Südwest im Millicher Bach Nord

Im nördlichen Gebietsteil (Millicher Bach Nord bei Brück) liegen gespannte Grundwasserverhältnisse vor und die Vegetation der Transekte ist weitgehend stabil geblieben (Abb. 17).

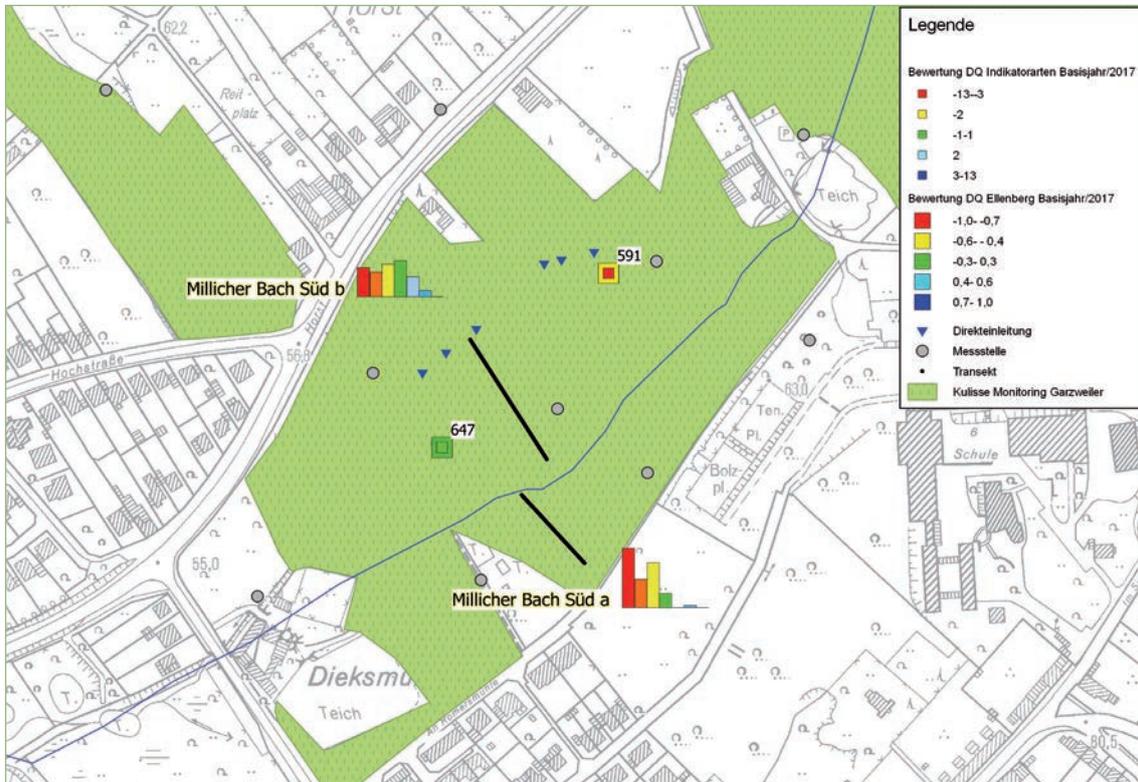
Abbildung 18

Millicher Bach Süd (Bereich Romersmühle – Dieksmühle) mit den Vegetationsbewertungen 2017 nach Indikatorartenverfahren und Ellenberg-Verfahren

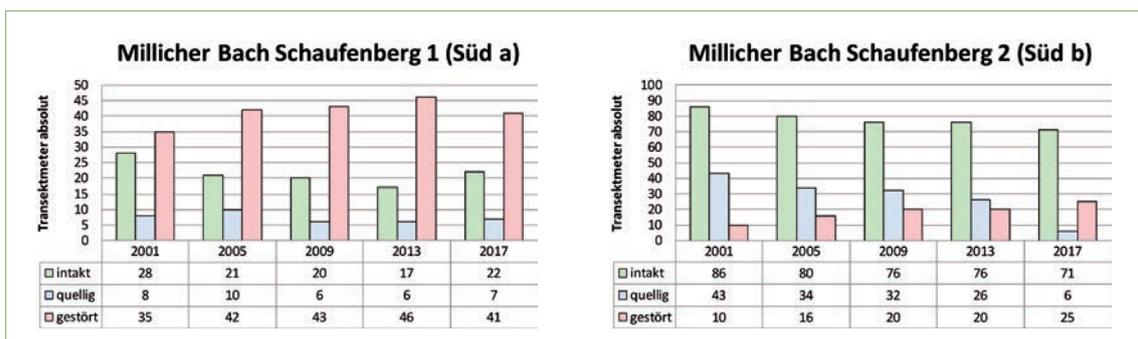
Abbildung 19

Pflanzensoziologische Auswertung der Transekte Schaufenberg 1 (Süd a) und 2 (Süd b) im Millicher Bach Süd

Während das im Jahr 2013 angelegte DQ 647 stabil bleibt, hat sich im südlichen Transekt (a) die Vegetation weiter verschlechtert (Abb. 19). Das nördliche Transekt (b) scheint von den im Jahr 2013 neu angelegten 6 Quelltöpfen zu profitieren, da zwischen 2013 und 2017 der Feuchtezeiger *Carex acutiformis* auf den Metern 27 bis 80 zugenommen hat. Im Vergleich zu 2001 hat sich das Transekt jedoch negativ entwickelt, indem auf 37 Transektmetern die Quellzeiger verschwanden. Eine Optimierung der Wassereinleitungen wird angestrebt.

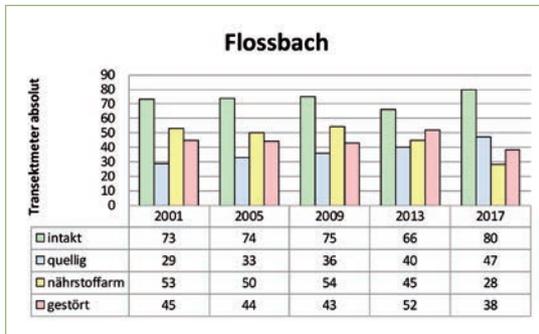
**Abbildung 20**

Pflanzensoziologische Auswertung des Transekts Floßbach

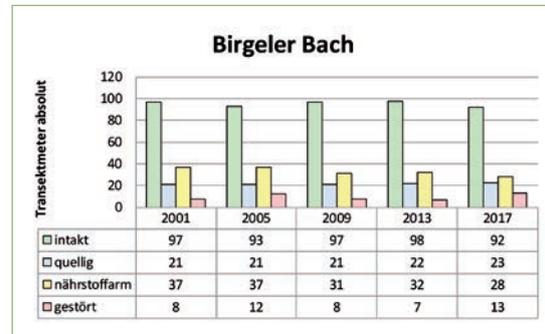
**Abbildung 21**

Pflanzensoziologische Auswertung des Transekts Birgeler Bach

Am **Birgeler Bach** herrschen weitgehend stabile Vegetationsverhältnisse. Am Transekt nehmen über die Untersuchungsdauer zwischen 2001 und 2017 die Torfmoosdeckungen ab (Abb. 21). Das Feuchtgebiet Birgeler Bach ist nicht von Sümpfungen betroffen.

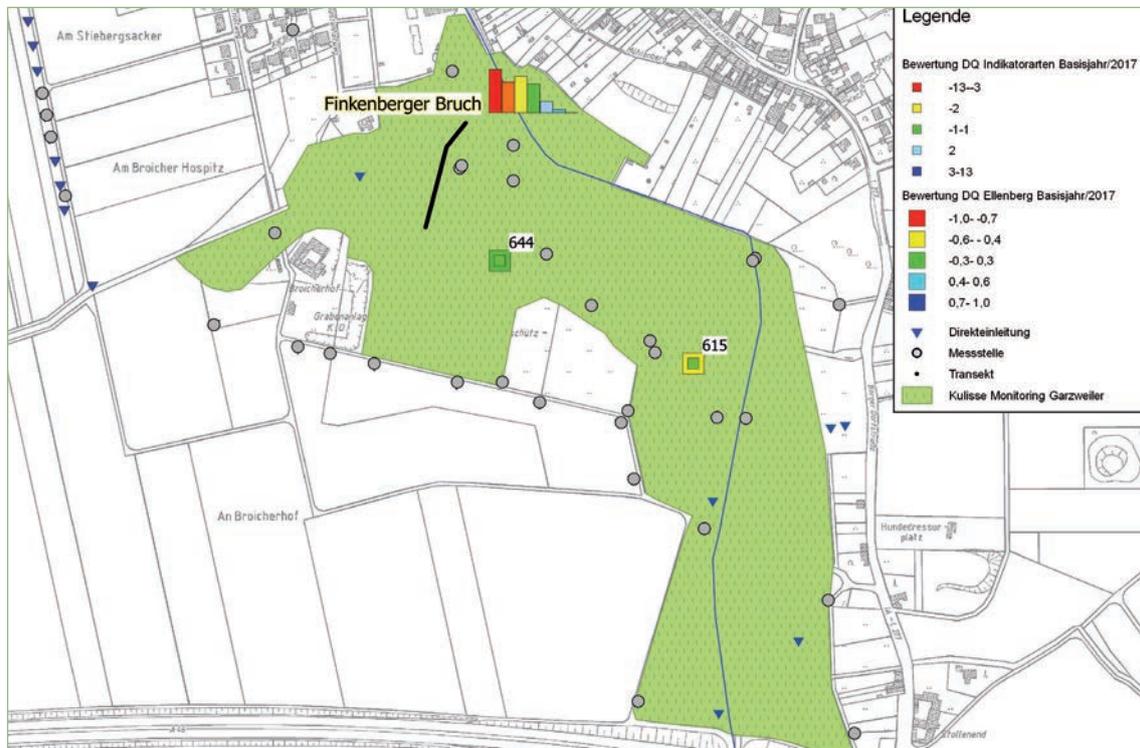
Abbildung 22
 Finkenberger Bruch mit Vegetationsbewertungen der zwei Dauerquadrate und des Transekts nach dem Indikatorartenverfahren und dem Ellenberg-Verfahren

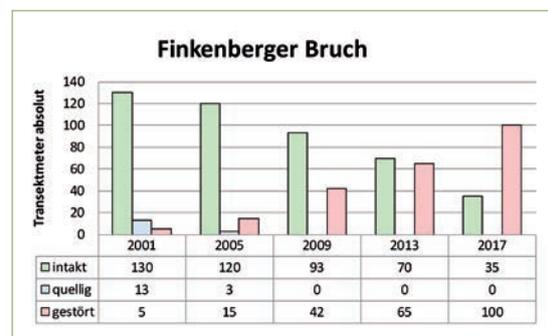
Abbildung 23
 Pflanzensoziologische Auswertung des Transekts Finkenberger Bruch

Die Grabenbespannung über eine neue Einleitstelle im nordwestlichen Finkenberger Bruch, über die im Jahresbericht 2015 berichtet wurde, brachte keine Trendwende im Transekt (Abb. 23). Dieses zeigt einen sehr fortgeschrit-

tenen Verlust von intakten Transekteinheiten: von 120 intakten Transektmetern im Bezugsjahr 2001 blieben bis 2013 nur 70 erhalten, die sich bis 2017 nochmals auf 35 halbierten. Die 13 quelligen Transektmeter 2001 waren bereits 2009 verschwunden.

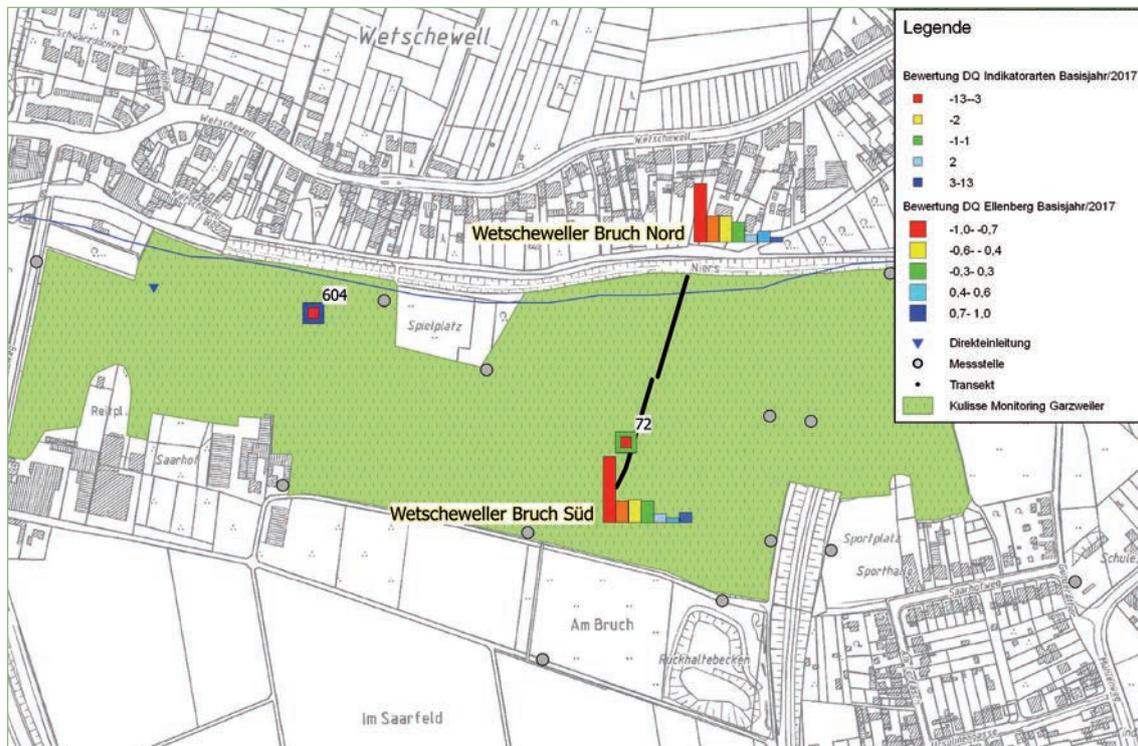
**Abbildung 24**

Wetscheweller Bruch mit Vegetationsbewertung der zwei Dauerquadrate und zwei Transekte

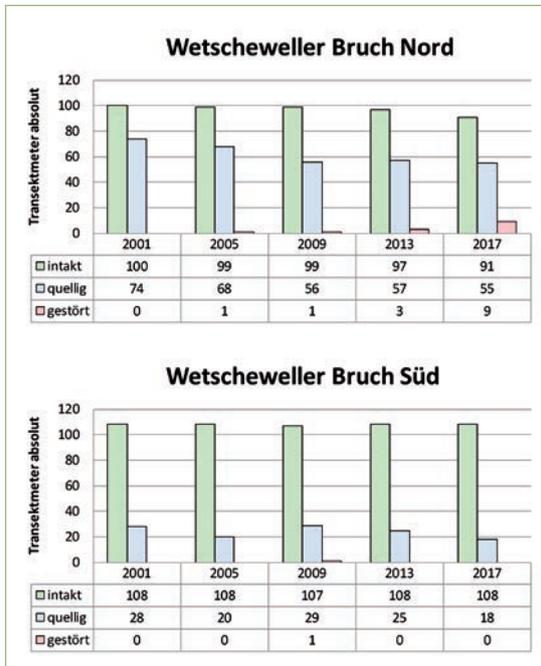
Abbildung 25
Pflanzensoziologische Auswertung der Transekte Wetscheweller Bruch Nord und Wetscheweller Bruch Süd

Seit 2004 wirken im Nordosten sehr lokale Absenkungstendenzen auf das Gebiet ein. Das nördliche Transekt ist möglicherweise geringfügig von der Grundwasserabsenkung betroffen. Hier gehen tendenziell Quellzeiger im Deckungsgrad zurück und der Störzeiger Brennessel hat auf 50 Metern zugenommen. Das südliche Transekt fällt ebenfalls durch die Deckungsgradänderungen verschiedener Indikatorarten negativ auf. Störzeiger treten hier insgesamt aber nur in geringen Deckungen auf und die Zahl der intakten Transektmeter bleibt noch konstant (Abb. 25).

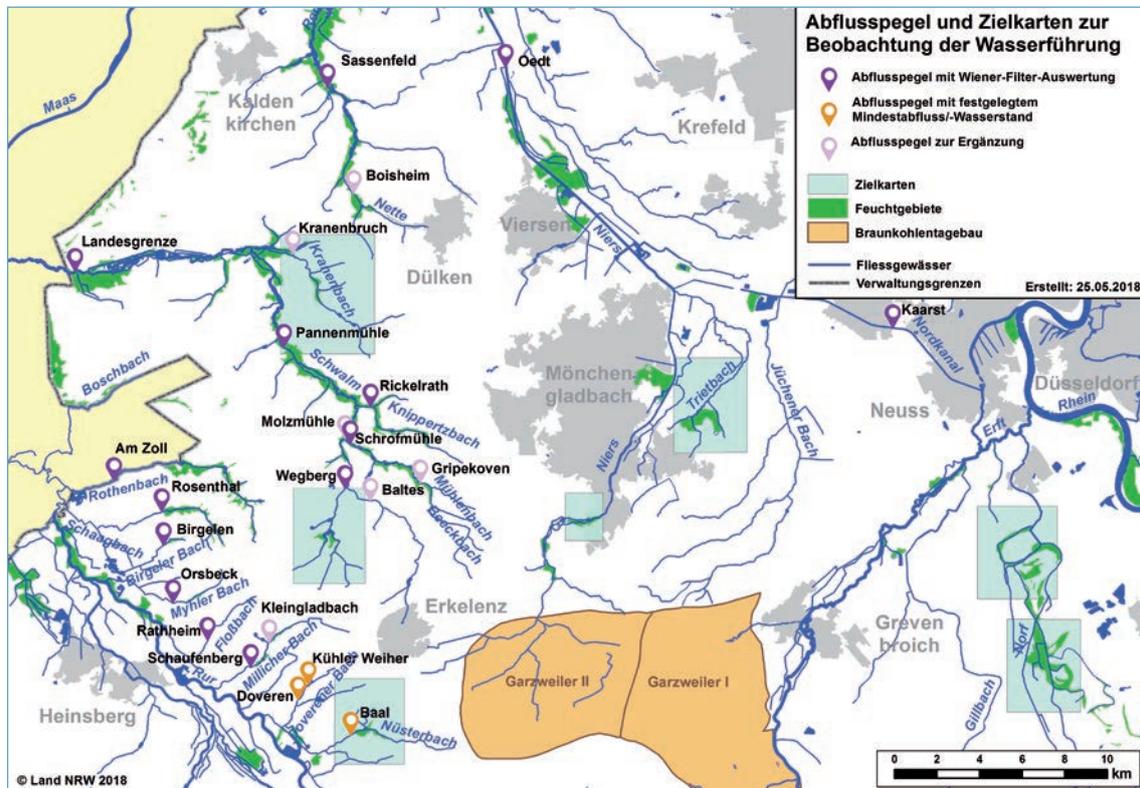
Abbildung 26
Lage der Abflusspegel und Zielkarten zur Beobachtung der Wasserführung

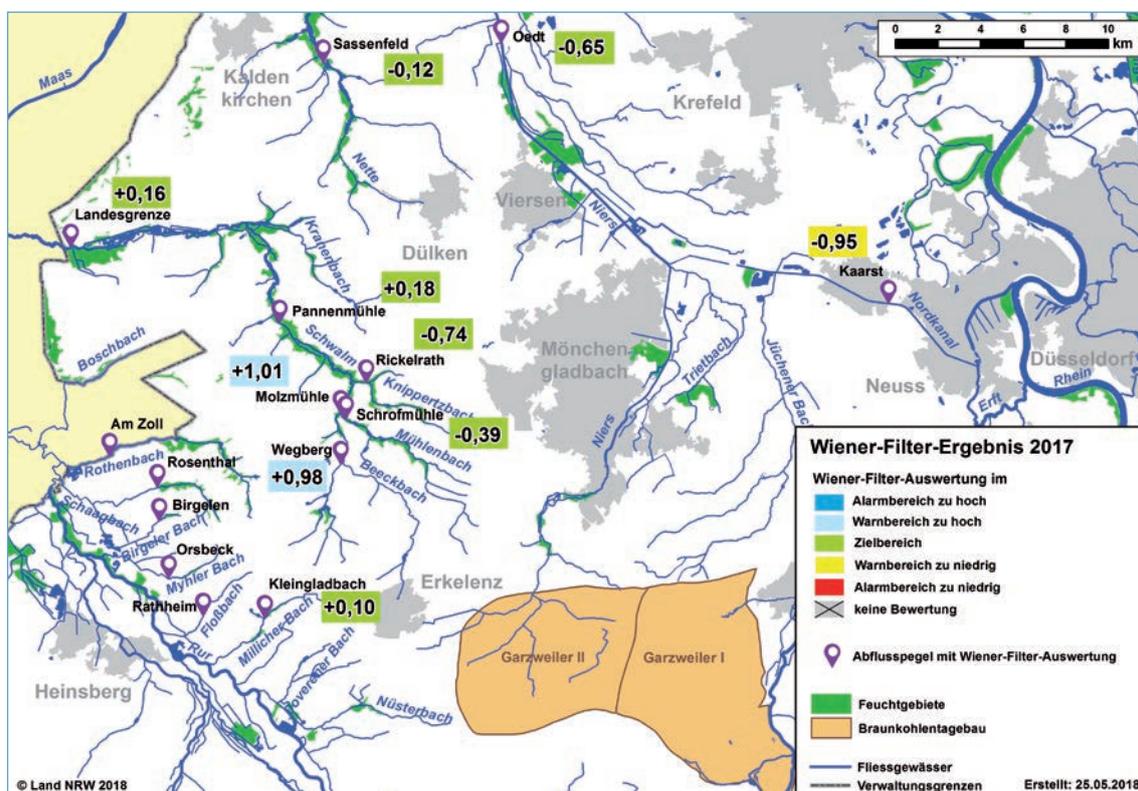
Abbildung 27
Wiener-Filter-Ergebnis 2017 (Abflusspendendifferenzen)

Für die in Abbildung 27 dargestellten Abflusspegel im Einflussbereich des Tagebaus Garzweiler II

wird jährlich eine Auswertung mit dem Wiener-Filter-Verfahren durchgeführt. Dabei soll herausgefunden werden, ob sich die Pegelganglinien so verhalten haben, wie es natürlich zu erwarten wäre, oder ob sie durch den Braunkohlenbergbau beeinflusst sind. Dazu werden Referenzpegel hinzugezogen, die außerhalb des Einflussgebietes liegen.

Das Wiener-Filter-Ergebnis der zehn ausgewerteten Pegel ist für das Wasserwirtschaftsjahr 2017 in Abbildung 27 und Tabelle 10 dargestellt. Von den zehn untersuchten Pegeln lagen sieben innerhalb des Zielbereichs (in Tab. 10 hellgrün hinterlegt). Zwei Pegel zeigten zu hohe Abflusswerte mit Warnwertüberschreitungen (hellblau hinterlegt). An einem Pegel wurde mit zu niedrigen Abflusswerten der Warnwert von $\pm 0,8 \text{ l/s*km}^2$ knapp unterschritten (gelb hinterlegt). Im Wasserwirtschaftsjahr 2017 wurden keine Alarmwertüberschreitungen ($\pm 1,5 \text{ l/s*km}^2$) festgestellt.
