Monitoring Garzweiler II

Jahresbericht 2017

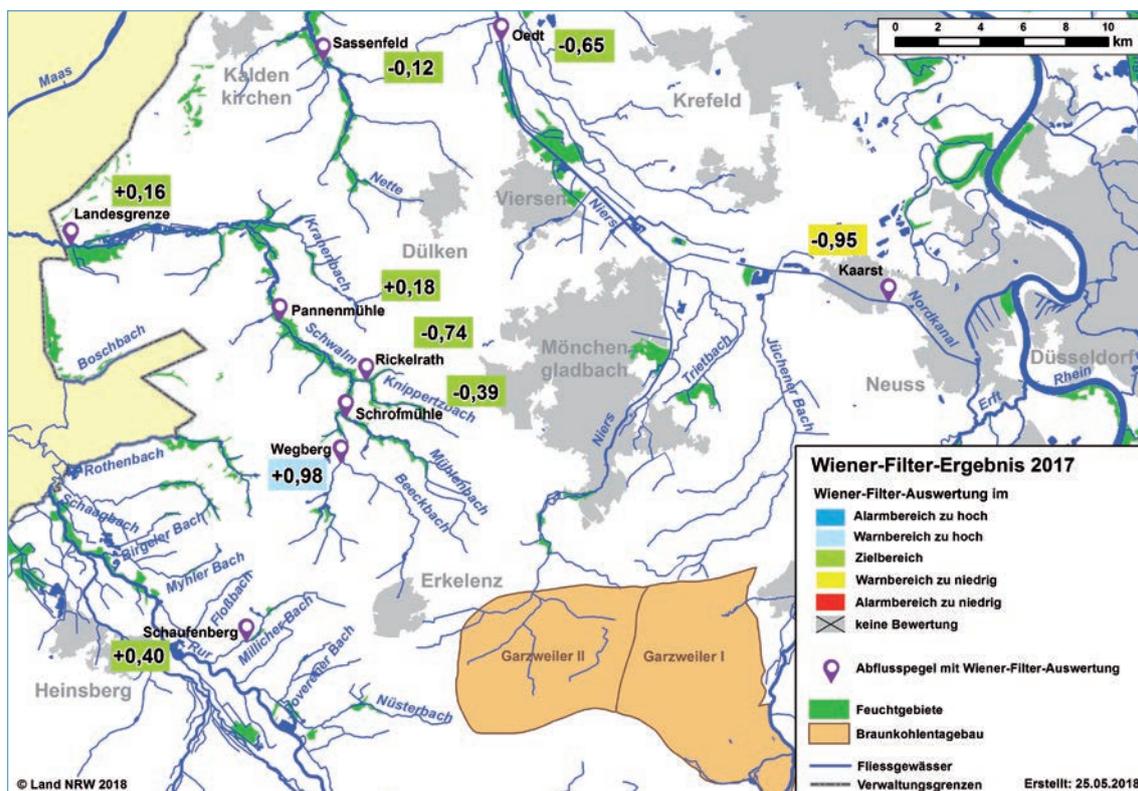
Abbildung 28

Ergebnisse der Auswertungen nach Wiener-Filter-Verfahren für das Jahr 2017 (neue Pegelauswahl)

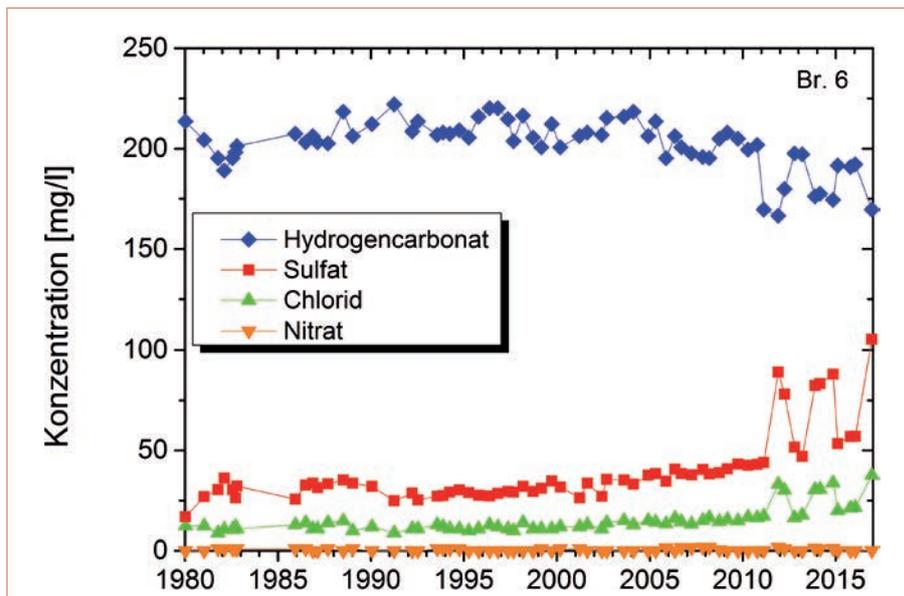
Abbildung 29

Zeitliche Entwicklung der Leitparameterkonzentrationen im Rohwasser des Brunnens 6 des Wasserwerks Rheindahlen

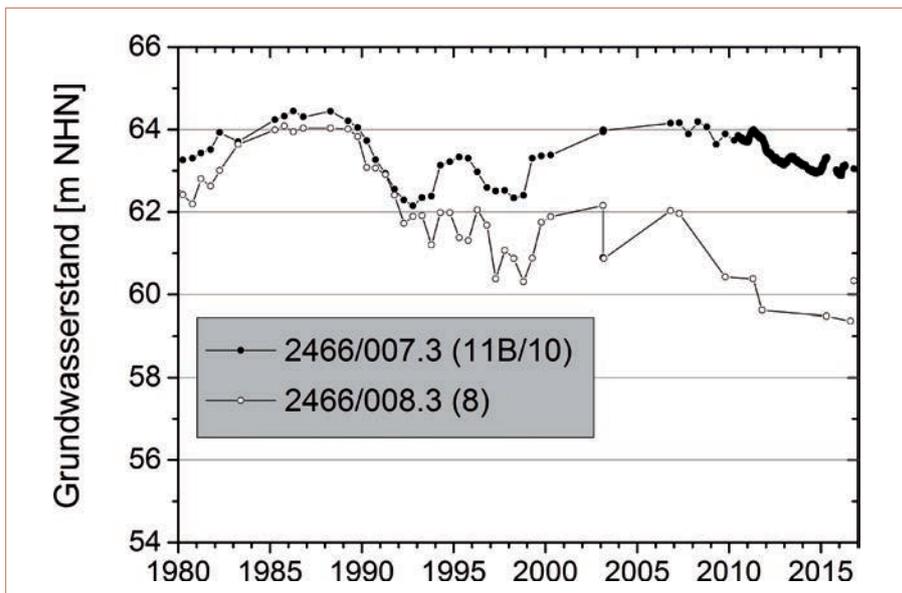
Abbildung 30

Zeitliche Entwicklung der Grundwasserstände im Hangenden (Horizont 11B/10, Messstelle 2466.007.3) und Liegenden (Horizont 8, Messstelle 2466.008.3) des Rottons im Nahbereich der Wassergewinnungsanlage Rheindahlen
